## **Energetische Sanierung bzw. Neubau der Theodor-Storm-Schule**

**Konzeptstudie zur Energetischen Sanierung  
der Theodor-Storm-Schule, Heiligenhafen**

**Projekt:**  
Energetische Sanierung  
Theodor-Storm-Schule,  
Friedrich-Ebert-Straße 37,  
23774 Heiligenhafen

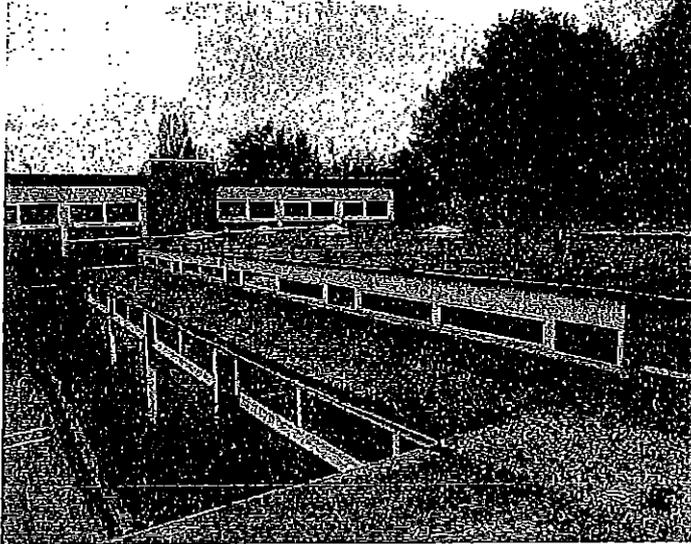
Es sind zwei verschiedene Tragkonstruktionen vorhanden. Klassentrakte, Verwaltung und Sportbereich haben Betondecken. Die Verbindungsgänge sind als Holzkonstruktion ausgeführt.

Der vermutete Aufbau ist für die Stahlbetondecken, wie in der Baubeschreibung:

tlw. Kiesabdeckung  
Bitumenabdichtung 2-lagig  
Korkisolierung  
Dampfsperre  
Gefälleestrich  
Stahlbetonrippendecke  
Angenommener U-Wert:  $1,75 \text{ W/m}^2\text{K}$

Der vermutete Aufbau für die Holzbalkendecken ist:

tlw. Kiesabdeckung  
Bitumenabdichtung 2-lagig  
Dampfsperre  
Schalung  
Mineralfaserdämmung  
Luftschicht  
Balkenlage  
Schalung  
Angenommener U-Wert:  $0,52 \text{ W/m}^2\text{K}$

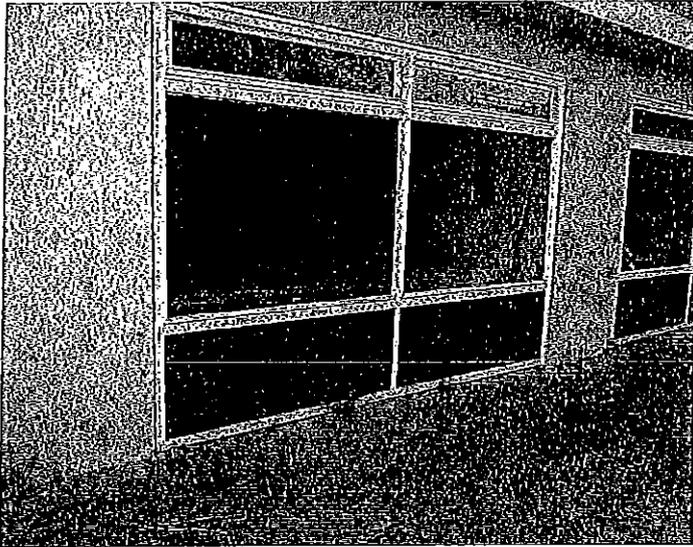
Einbauort: Werkraum unter Turnhalle

Fensterflächen als Holzfensterelement mit geschlossener Brüstung, aus Bauzeit stammend.

Angenommener U-Wert:  $2,93 \text{ W/m}^2\text{K}$

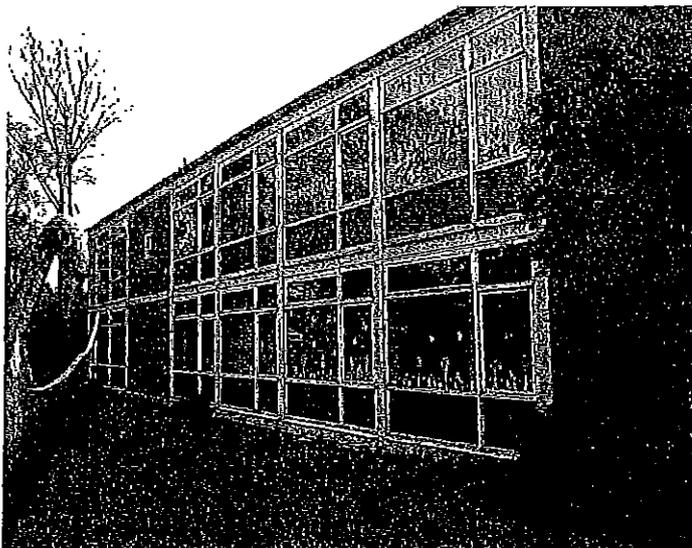
Einbauort: z.B. Klassenräume

Fensterflächen als Kunststoff-Fensterelement mit geschlossener Brüstung, Baujahr 1982.

Angenommener U-Wert:  $1,92 \text{ W/m}^2\text{K}$

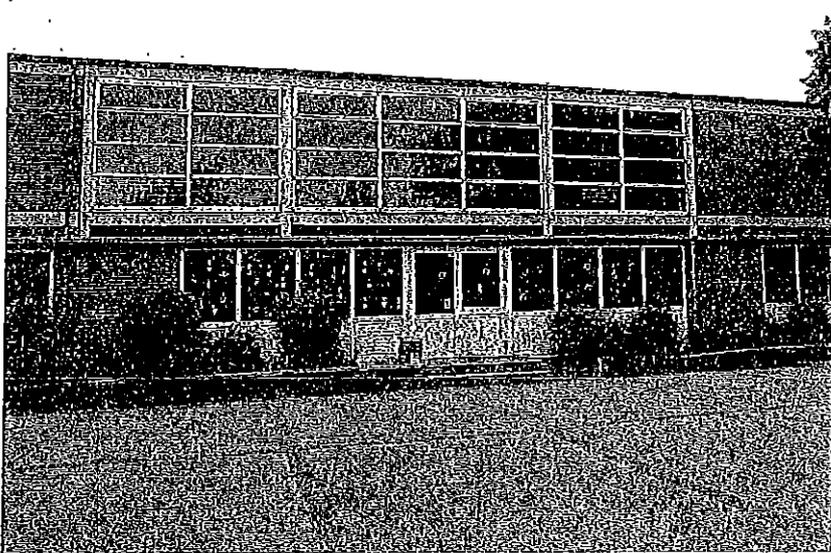
Einbauort: z.B. Verbindungsgänge

Fensterflächen als Kunststoff-Fensterelement mit geschlossener Brüstung, Baujahr 1995.

Angenommener U-Wert:  $1,69 \text{ W/m}^2\text{K}$

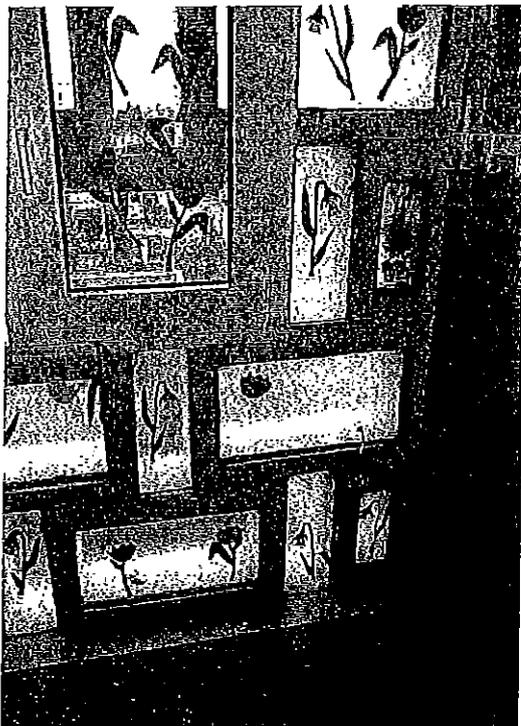
Einbauort: Treppenhaus

Fensterflächen als Betonwaben mit Einfachverglasung, aus Bauzeit stammend.

Angenommener U-Wert:  $7,93 \text{ W/m}^2\text{K}$

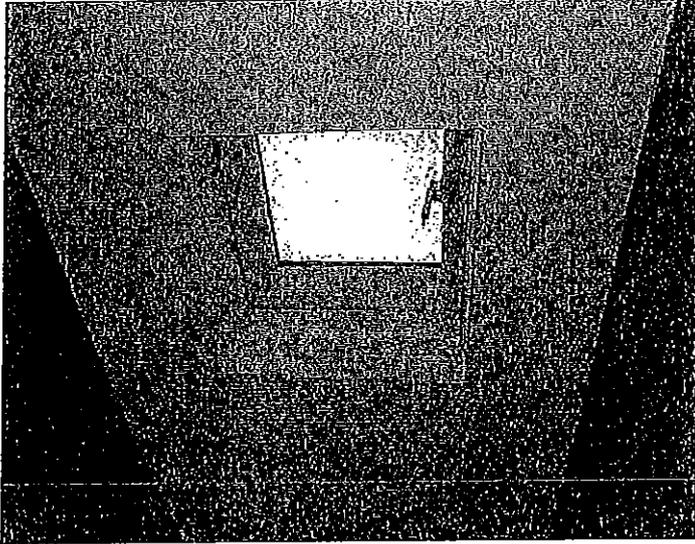
Einbauort: z.B Flur Umkleiden

Dachoberlichter Kunststoff mit Acrylverglasung, ca. 1990.

Angenommener U-Wert: 3,50 W/m<sup>2</sup>K

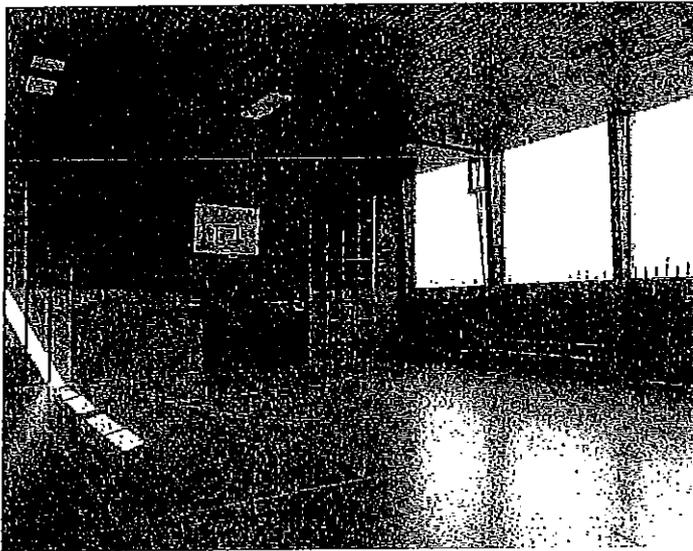
Einbauort: Sporthalle

Fensterflächen als zweischalige Industrieverglasung, vermutlich aus den 70er Jahren stammend.

Angenommener U-Wert: 2,03 W/m<sup>2</sup>K

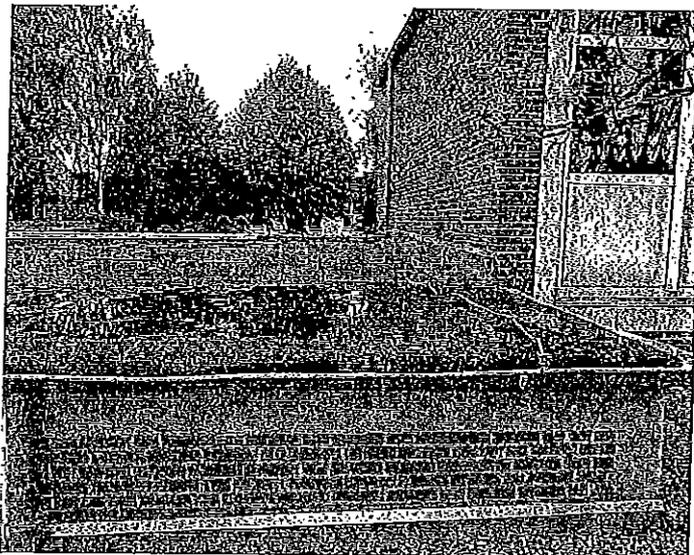
Die Außenwandflächen sind laut Baubeschreibung in 36.5 cm starkem Mauerwerk aus Kalksandstein und Verblendstein ausgeführt. Die Konstruktion ist nicht gedämmt.

Betonbauteile sind entweder bis in die Verblende ebene geführt oder mit Natursteinplatten (vor Stützen, Fensterumrahmungen) verkleidet. Eine Dämmung dieser Konstruktion ist nicht ersichtlch.

Angenommener U-Wert: 1,23 W/m<sup>2</sup>K

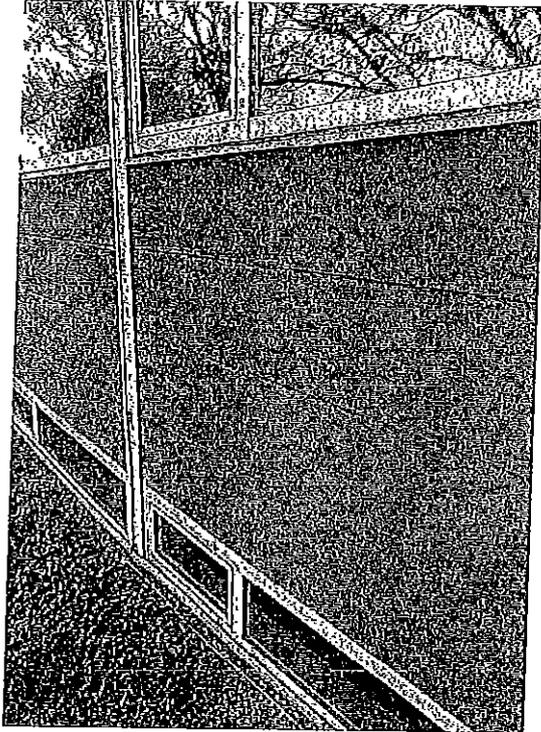
Teilweise ist ein anderer Wandaufbau vorhanden, hier ist die vermutete Konstruktion mit einem 24 cm Gasbeton-Blockstein ausgeführt. Die Konstruktion ist nicht gedämmt.

Angenommener U-Wert: 0,98 W/m<sup>2</sup>K

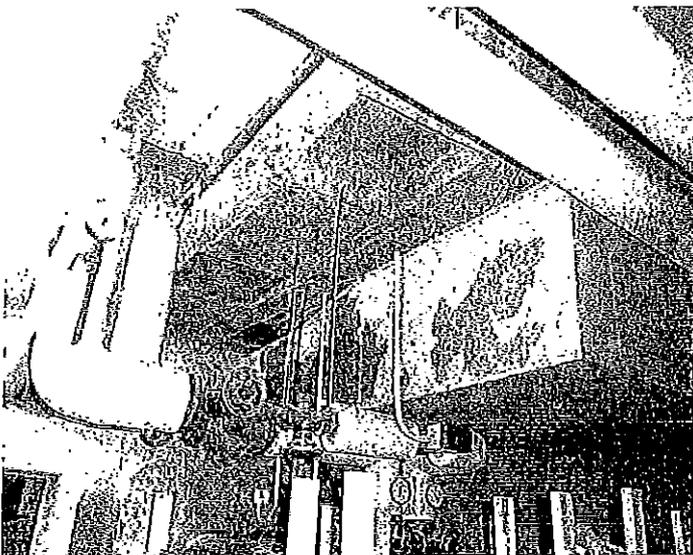
Die Decke ist als Betonsohle mit schwimmendem Estrich und einem Betonwerksteinplattenbelag bzw. Schwingbodenbelag in der Baubeschreibung aufgeführt. Es wird von einer ungedämmten Konstruktion ausgegangen.

Angenommener U-Wert: 1,21 W/m<sup>2</sup>K

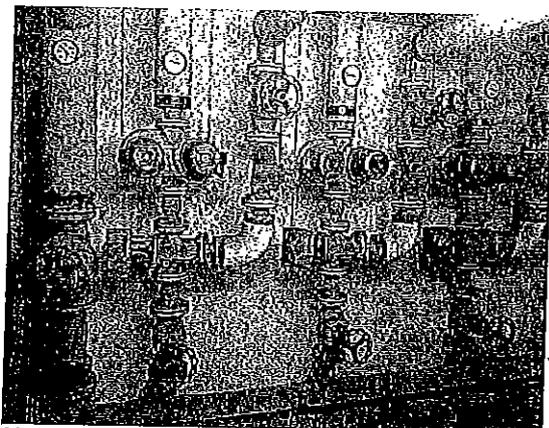
Ungeregelte Pumpengruppen

Der Heizkreisverteiler Kellergeschoß Friedrich-Ebert-Straße entspricht nicht mehr den aktuellen Anforderungen gemäß EnEV. Dieser Heizungsverteiler hat die Nutzungsdauer bereits weit überschritten. Der Heizkreisverteiler wird ausgetauscht und mit neuen geregelten Heizkreispumpen und Armaturen sowie Stellorganen aufgebaut. Alle Rohrleitungen, Armaturen und Pumpen werden mit einer Wärmeisolierung ausgestattet. Die Steuerungs- und Regeltechnik wird den aktuellen Anforderungen für einen energiesparenden Schulbetrieb ausgelegt.

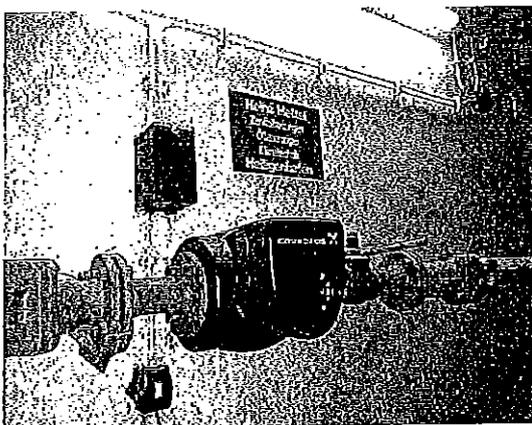
Die Armaturen, Rohrleitungen und Dämmstandards entsprechen dem Baujahr und sind in Teilen nicht ausreichend wärmeisoliert. Die Heizkreispumpe Lüftung Sporthalle wurde im Zuge von Instandsetzungsmaßnahmen mit einer geregelten Heizkreispumpe ausgerüstet und entspricht dem Stand der Technik. Die anderen beiden Pumpen sind ungeregelt.

Heizkreispumpe geregelt

Der Heizkreisverteiler Kellergeschoß Sporthalle wird mit 2 neuen geregelt Pumpen ausgerüstet. Die Wärmeisolierung der Rohrleitungen, Armaturen und Pumpen wird in Teilen ergänzt, sodass die vorliegenden Wärmeverluste erheblich reduziert werden.

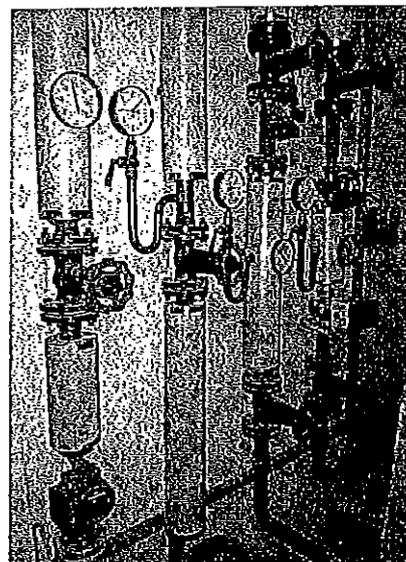
Für die Wärmeversorgung der Sporthalle ist eine zweite Fern-/Nahwärme-Versorgung aufgebaut. Diese ist im Untergeschoß der Sporthalle aufgebaut. Der Heizverteiler besteht aus 3 Heizkreisen.

Heizverteiler Sporthalle

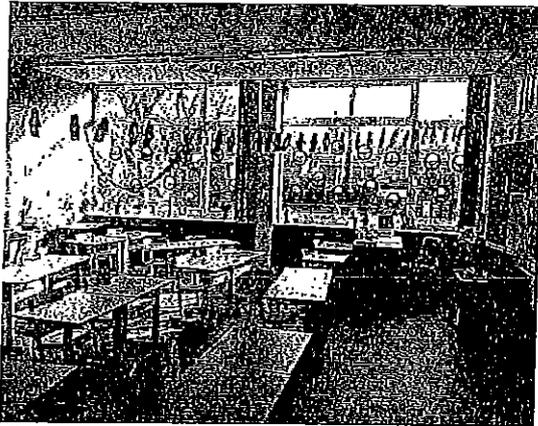
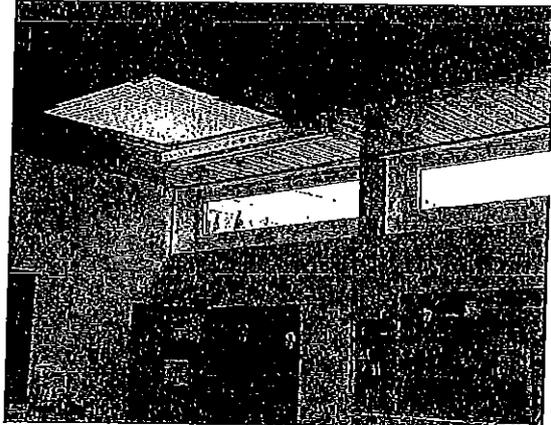
Die Lüftung der Klassen- und Unterrichtsräume sowie der Flure erfolgt dezentral über manuell betätigte Oberfenster. Eine ausreichende Aufheizung durch die Heizkörper kann nur bei einer kurzfristigen Stoßbelüftung erfolgen.

Klassenraumlüftung mit Fensteroberlichter

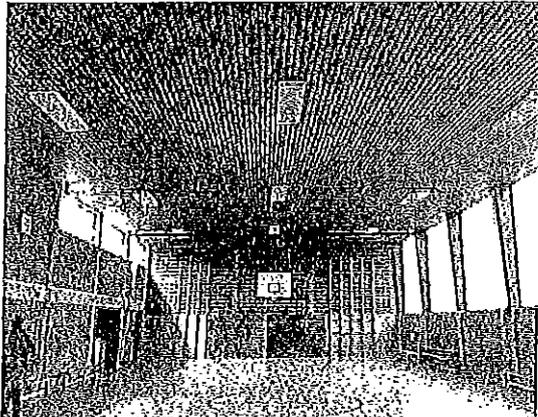
Die Sporthalle wird über ein zugeordnetes Lüftungsgerät belüftet und beheizt. Aufgrund der Luftführung unterhalb der Außenfenster ist eine direkte Beheizung des Aufenthaltsbereiches (Nutzbereich) nur mit einer Überheizung der Halle möglich. Es bilden sich zunächst Warmluftpolster unterhalb der Hallendecke.

Lüftung Sporthalle

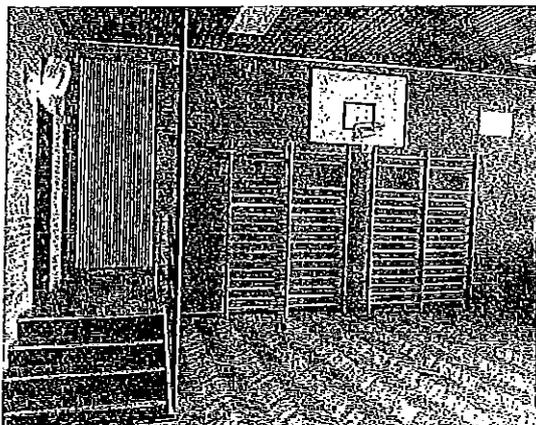
Die Gymnastikhalle wird über einen Wandheizkörper beheizt. Die Lüftung des Raumes erfolgt nach Bedarf über manuell betätigte Oberfenster in der Außenwand.

Heizkörper Gymnastikhalle

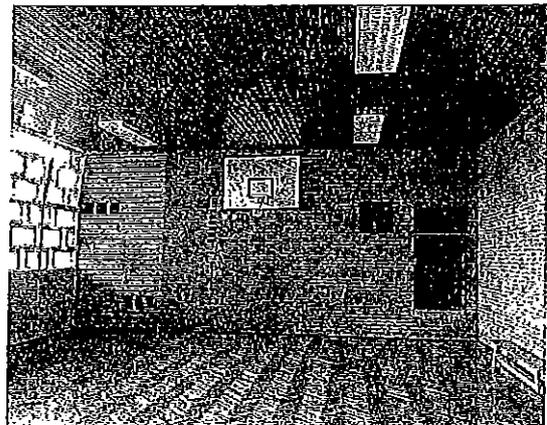
Lüftungsfenster Gymnastikhalle

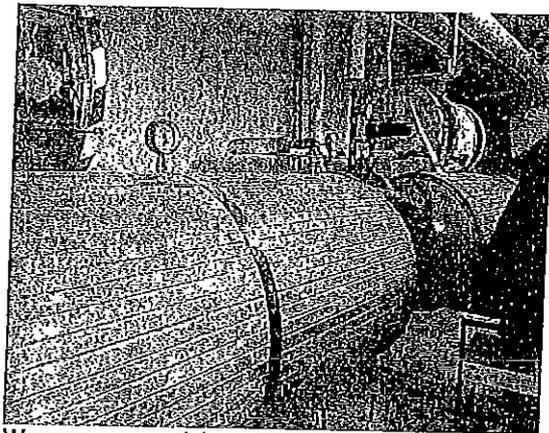
Die Warmwasserversorgung der Schule erfolgt über dezentrale Warmwassergeräte (Durchlauferhitzer, Warmwasserspeicher) für die Räume und Sanitärbereiche. Die Sporthalle wurde mit einem Warmwasser-Speicher-Ladesystem für die Sanitärbereiche Duschen und Toiletten ausgestattet. Der Warmwasserspeicher ist in der Heizzentrale der Sporthalle angeordnet. Der Speicherinhalt beträgt ca. 2x 1.000 Liter. Das Warmwassersystem ist mit einer Zirkulationspumpe ausgerüstet.

Warmwasserspeicher 1000l

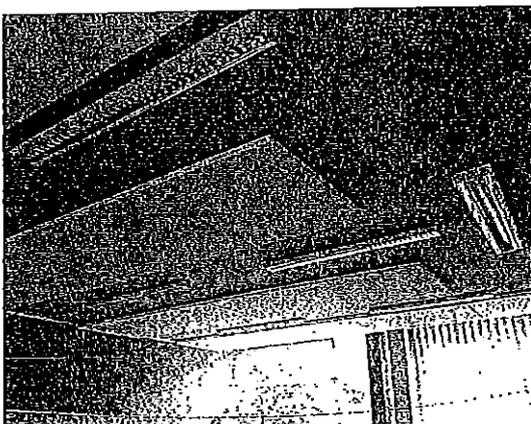
Die Beleuchtungsanlagen in den Klassen- und Unterrichtsräumen und den Sanitärbereichen entsprechen den aktuellen Anforderungen. Die Beleuchtung wird jeweils nach Bedarf lokal geschaltet. In diesen Räumen wurden in den letzten Jahren Sanierungsmaßnahmen durchgeführt. Die Klassenräume wurden mit Deckenanbauleuchten und in den Werkräumen mit abgehängten Lichtbandausführungen ausgestattet. Ein energetischer Sanierungsbedarf liegt hier nicht vor.

Klassenräume mit neuwertigen Deckenanbauleuchten und Spiegelraster
